Повреждения клапанов и их причины

Ошибки при монтаже и регулировке

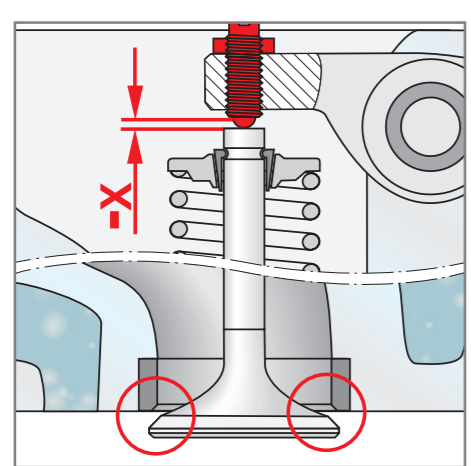
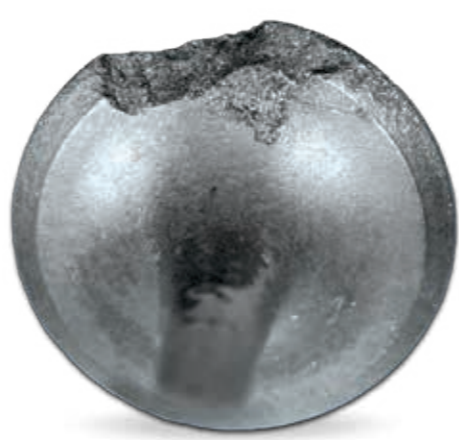
Неверная регулировка зазоров в клапанах

Причина:
Отрегулированный зазор в клапанном приводе слишком мал, или не соблюдалась периодичность технического обслуживания.

Следствие:
Клапан больше не закрывается надлежащим образом. Отработавшие газы, протекающие мимо седла клапана, нагревают головку клапана. Это вызывает перегрев и прогорание головки клапана в области седла.

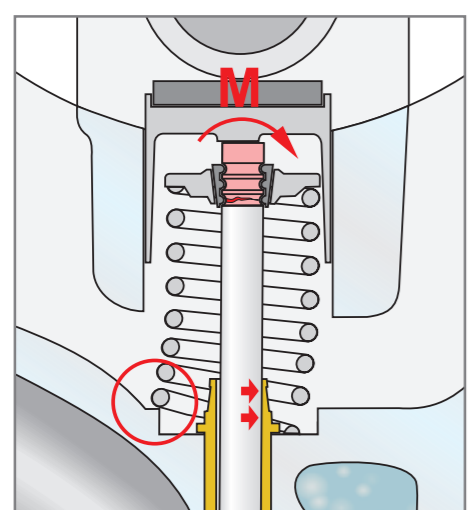
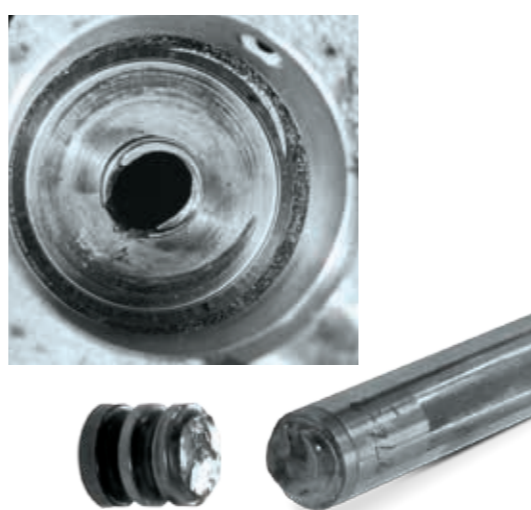
Ошибка при монтаже пружины клапана

Причина:
При монтаже пружина была неправильно установлена. Перекос привел к боковому изгибающему моменту (M) на стержне клапана.

Следствие:
Вызванная этим переменная нагрузка при изгибе привела к повреждению направляющей клапана и, в конечном счете, к поломке конца стержня клапана.

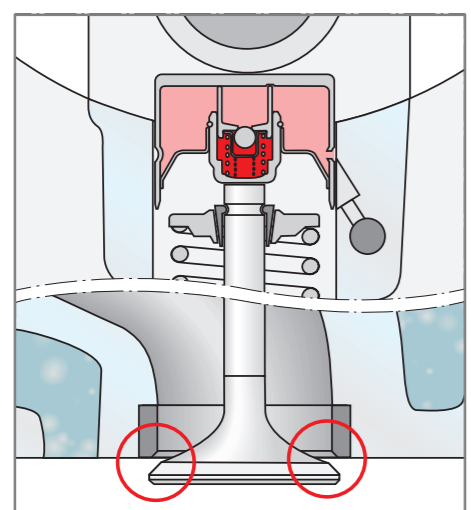
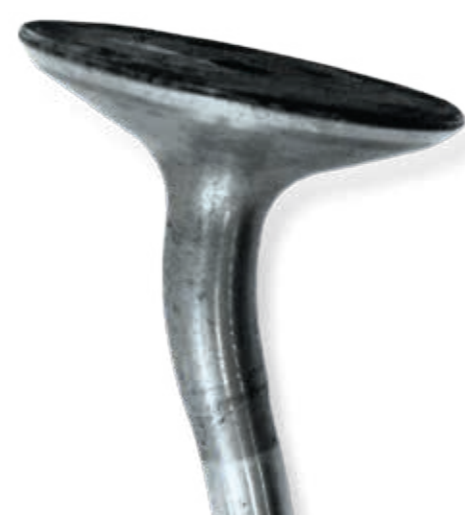
Ошибка при монтаже гидротолкателя

Причина:
После установки толкателя не было соблюдено предписанное время ожидания до запуска двигателя (не менее 30 мин.). Из-за этого не хватило времени для удаления избыточного масла из рабочей области толкателя.

Следствие:
При преждевременном запуске двигателя клапаны ударяются о поршни, сгибаются или ломаются.

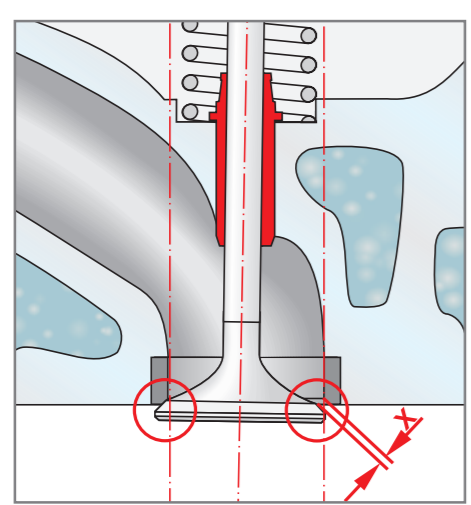
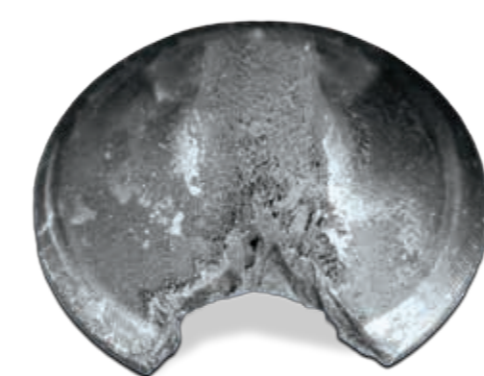
Ошибка соосности направляющей или кольца седла клапана

Причина:
При доработке седло клапана или его направляющая были неправильно центрованы.

Следствие:
Клапан не закрывается надлежащим образом, перегревается и прогорает в области седла. Из-за односторонней нагрузки на головку клапана возможны также усталостные изломы в области галтеля.

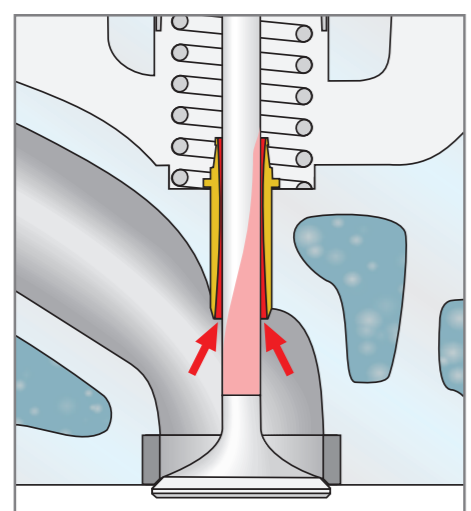
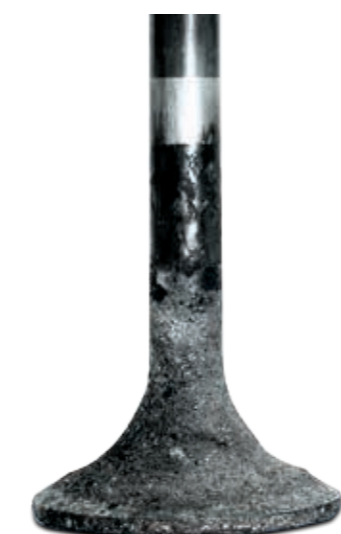
Слишком большой зазор в направляющих клапанов

Причина:
Зазор в направляющих клапанов слишком большой, т.к. они сильно изношены или были слишком широко расверлены при ремонте.

Следствие:
Вследствие прорыва горячих газов возможно сильное нагарообразование в области стержней и направляющих. Ход клапана становится тяжелым, клапан больше не закрывается, и это приводит к перегреву (прогоранию, плавлению) поверхности седла.

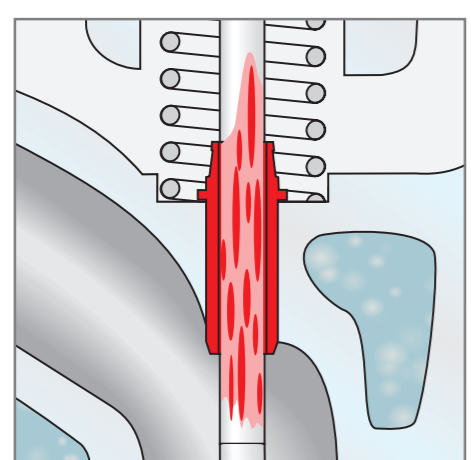
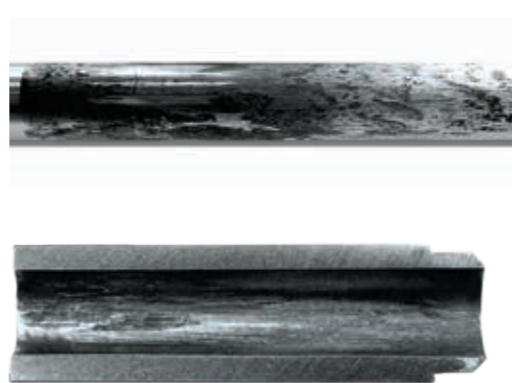
Слишком малый зазор в направляющих клапанов

Причина:
При восстановлении направляющих клапанов диаметр направляющих был неправильно замерен и оказался слишком мал.

Следствие:
Недостаток смазки, тяжелый ход и заедание стержня клапана в направляющей. В результате это может также привести к перегреву в области головки или седла клапана.

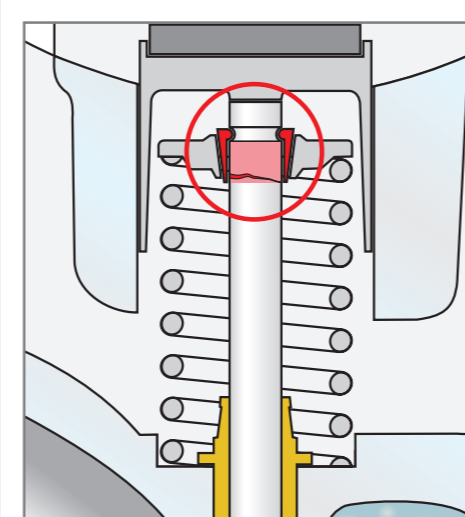
Использование изношенных сухарей клапанов

Причина:
При восстановлении клапанов были использованы старые, изношенные сухари клапанов.

Следствие:
При повторном использовании изношенных сухарей возможно ослабление зажимного крепления во время работы. На стержне появляется коррозия от трения, а клапан в этом месте теряет прочность. Из-за этого возможны усталостные изломы от колебаний.

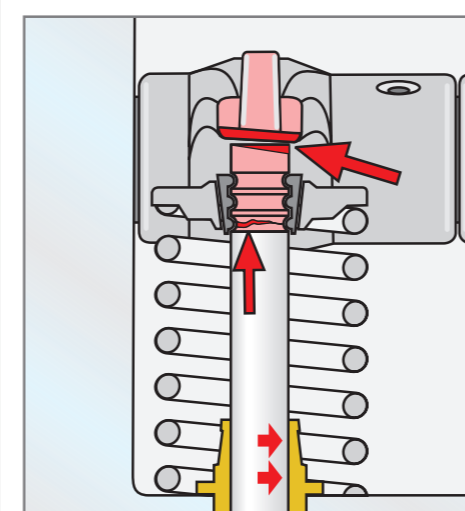
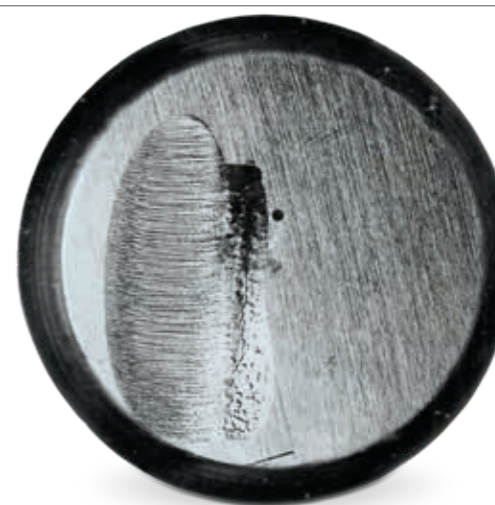
Установка поврежденных коромысел/балансиров

Причина:
Распределение силы от коромысла на поверхность конца стержня клапана осуществляется нецентрично.

Следствие:
Это приводит к одностороннему износу стержня и его конца. Нагрузка на стержень клапана под действием поперечной силы, вызванная нецентричным распределением силы, приводит к усталостным изломам в области зажимного крепления.

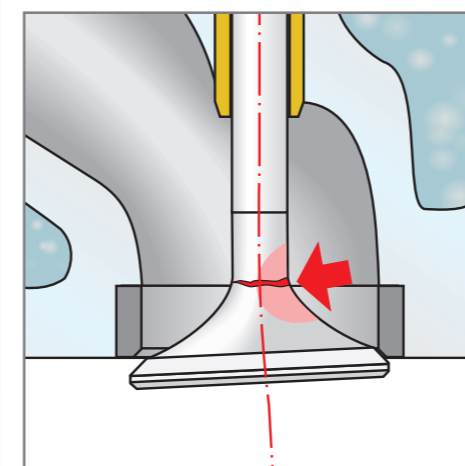
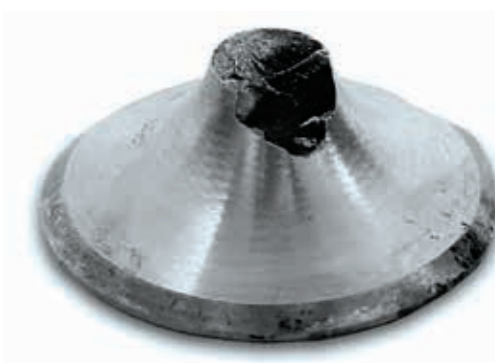
Установка согнутых клапанов

Причина:
Изгиб стержня клапана приводит к односторонней нагрузке седла клапана на кольцо седла.

Следствие:
Односторонняя нагрузка вызывает переменную нагрузку при изгибе и усталостные изломы в области галтеля, в месте перехода к стержню.
